AUTOPSIE D'UNE PANNE

Il y a quelques jours un IC775 DSP arrive sur ma table de dissect... euh ... de loisirs.

Son arrivée au QRA est provoquée par un arrêt de réception après quelques minutes de fonctionnement.

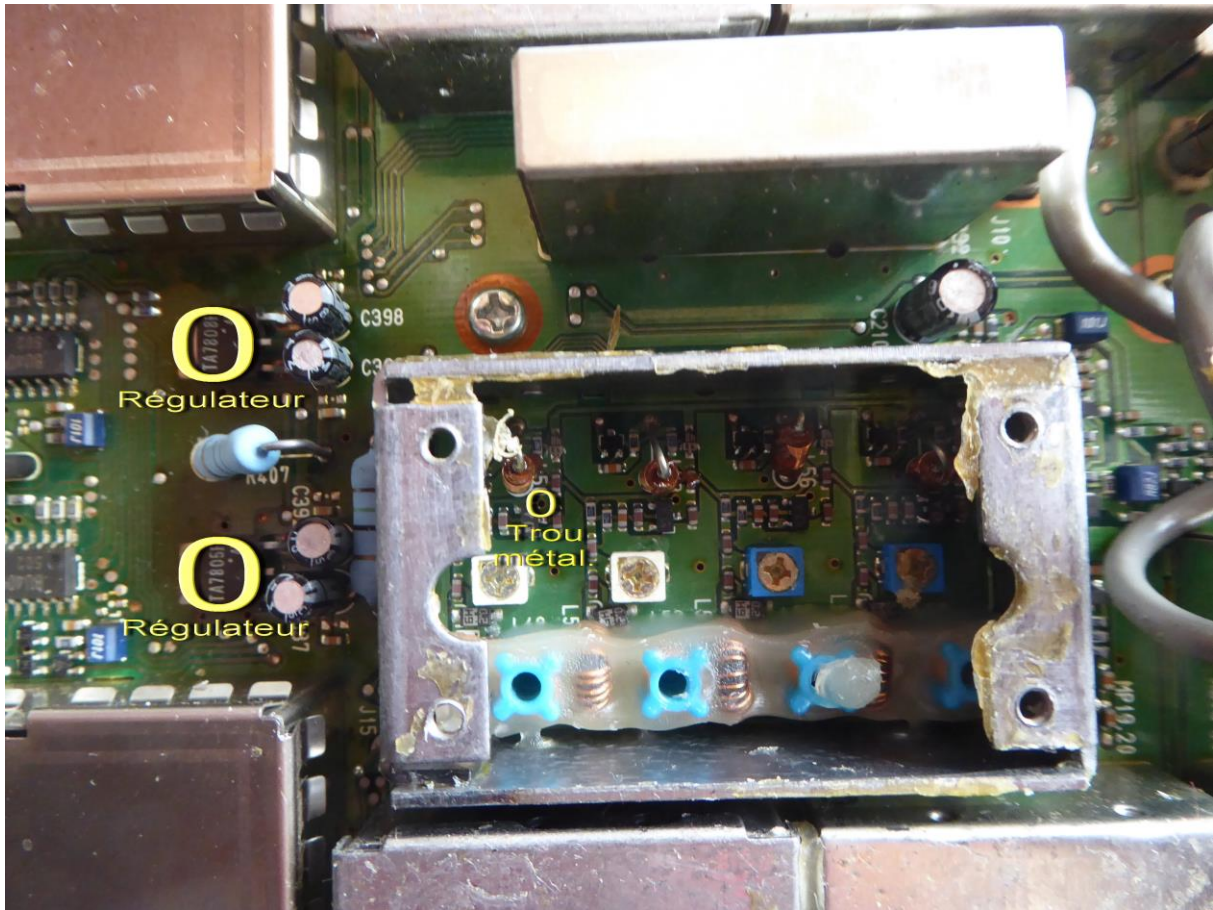
Et là, dans les paragraphes proches, se trouvent **deux régulateurs** de tension PWM bien reconnaissables : 3 pattes plus une grosse connexion à l'opposé de ces trois pattes.

La connexion est soudée directement sur le plan de masse, mais sera sa seule **liaison thermique** !

Et, même si je ne reviens pas sur mes propos en faveur des régulateurs PWM (voir un article précédent), ces régulateurs dissipent une quantité de chaleur non négligeable. Le fait d'être directement sur le circuit imprimé va impliquer certains petits problèmes.

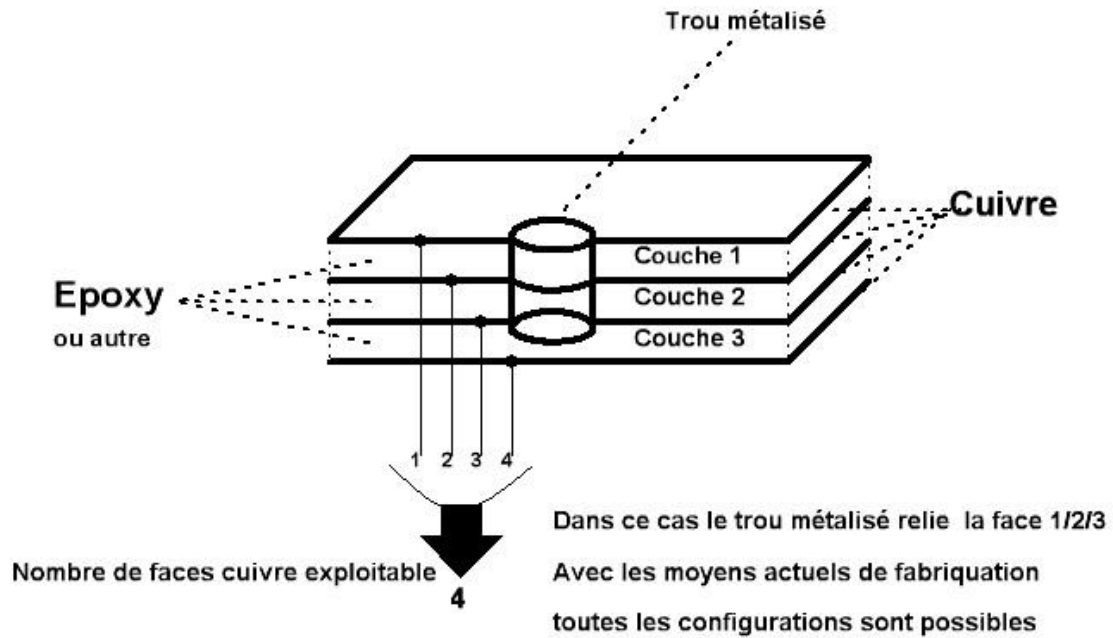
3 couches 4 faces

A une distance relativement faible il existe bon nombre de trous métallisés. Un trou métallisé est un trou de nos jours produit par un laser et métallisé par galvanoplastie.

Ces trois matériaux n'auront pas la même dilatation pour une température donnée. De ce fait il y aura des contraintes mécaniques qui progressivement peuvent provoquer une rupture de la métallisation ou de la soudure vis-à-vis du trou et provoquera un mauvais contact.

Dans le cas présent il existe une rupture de traversée au niveau de la tête de filtre du troisième changement de fréquence. Ne pas hésiter à vérifier, voire refaire les soudures recto verso qui voisinent une production de chaleur.

Lors d'un dépannage, en règle générale, **se méfier de tous les lieux où la température varie dans d'assez grandes proportions.**
