Le 09 Avril 2026, quelques OMs se retrouvent au Radio Club pour réparer les trappes de l'antenne beam décamétrique.

## Démontage complet et réparation de l'élément directeur :

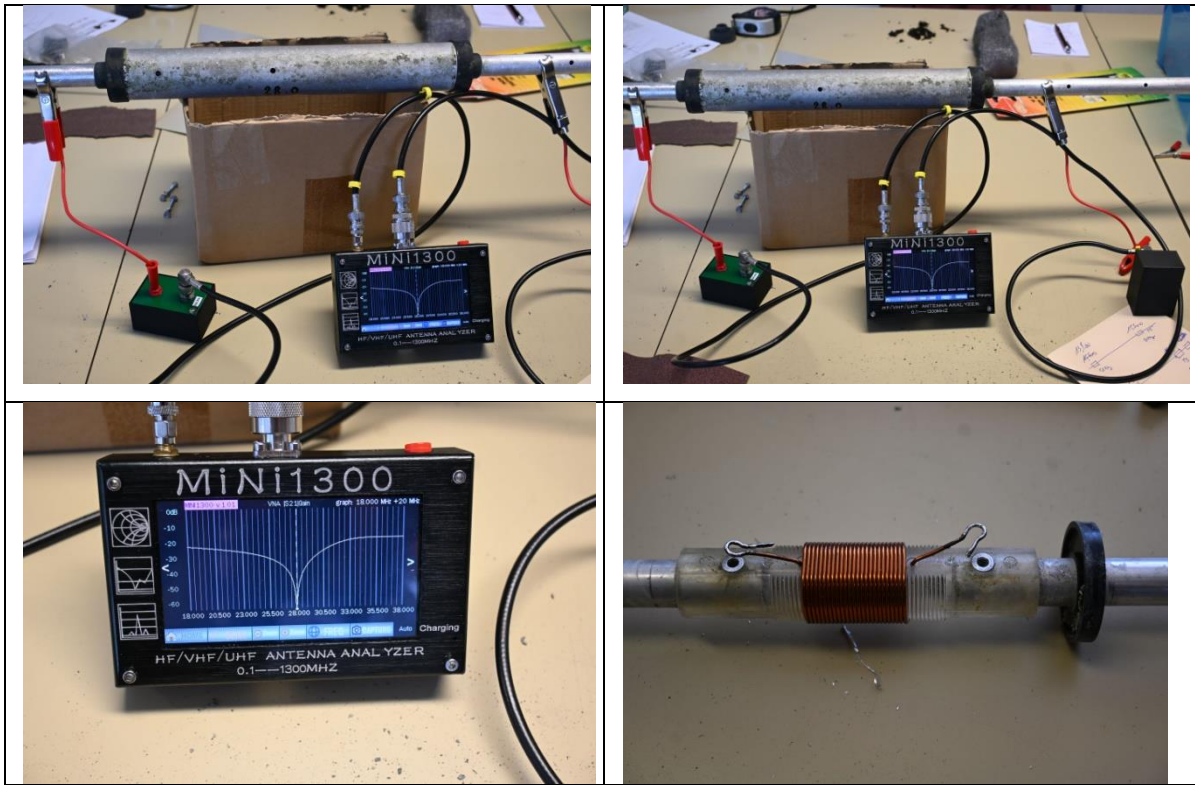
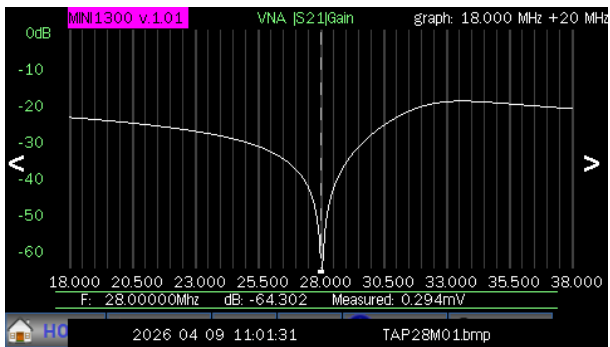
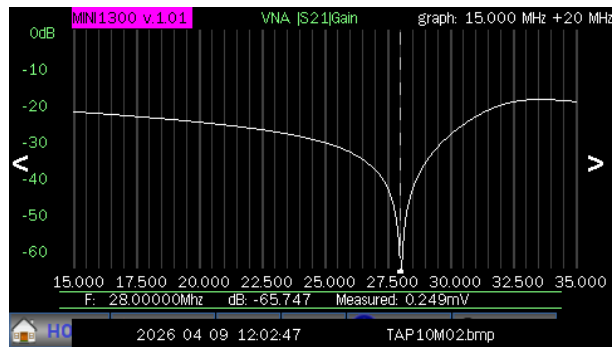
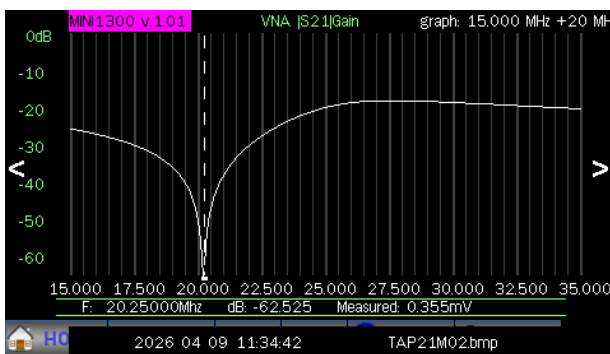
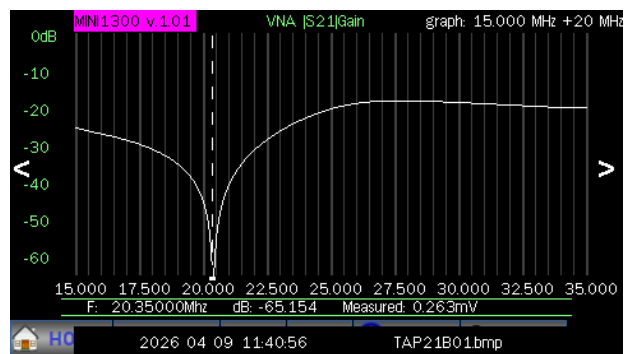
Le contrôle à été réalisé trappes démontées, nettoyées et après changement des rivets pop.

1 Self était coupée.
