Le 09 Avril 2026, quelques OMs se retrouvent au Radio Club pour réparer les trappes de l'antenne beam décamétrique.

## Démontage complet et réparation de l'élément directeur :

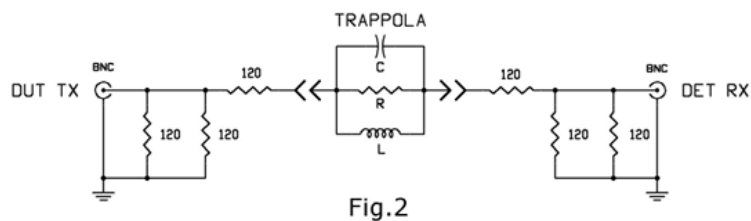
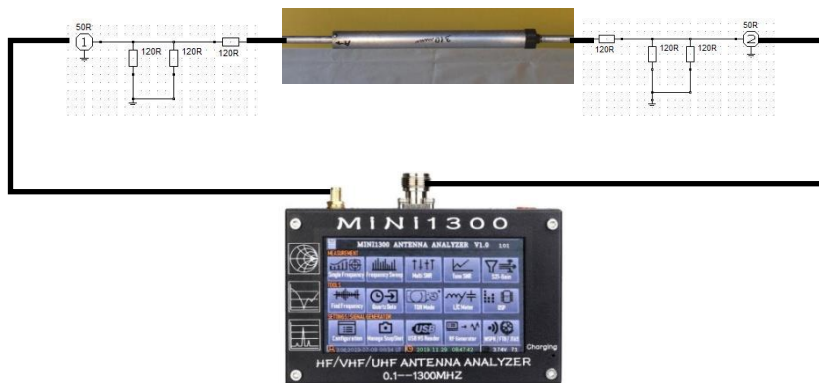
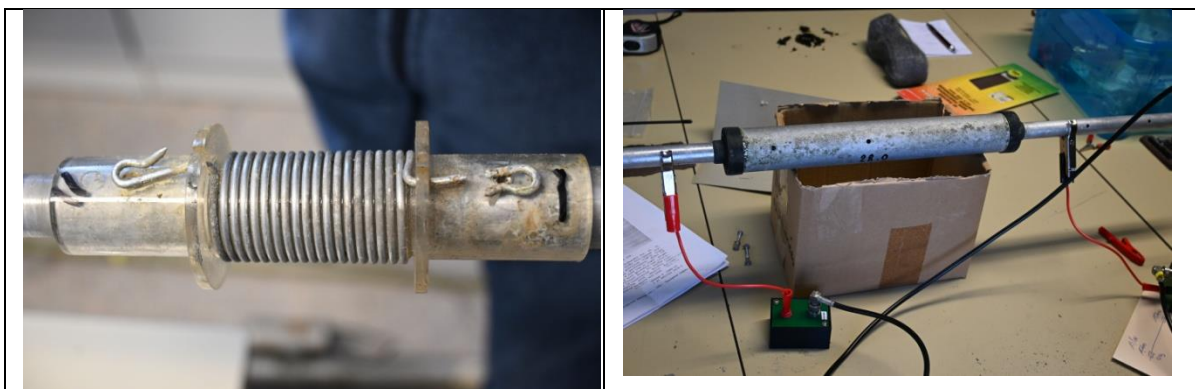
### 1-Contrôle des trappes (Méthode IW2FND):

Le contrôle à été réalisé trappes démontées, nettoyées et après changement des rivets pop.

1 Self était coupée.
